Inventaris van alle kolken op de datum: 27-03-2021

Resultaat bij uitvoering opdracht: 2021-02 t/m 2021-03: 943194_SV

Waarnemingen bij opdracht: 2021-02 t/m 2021-03: 943194_SV

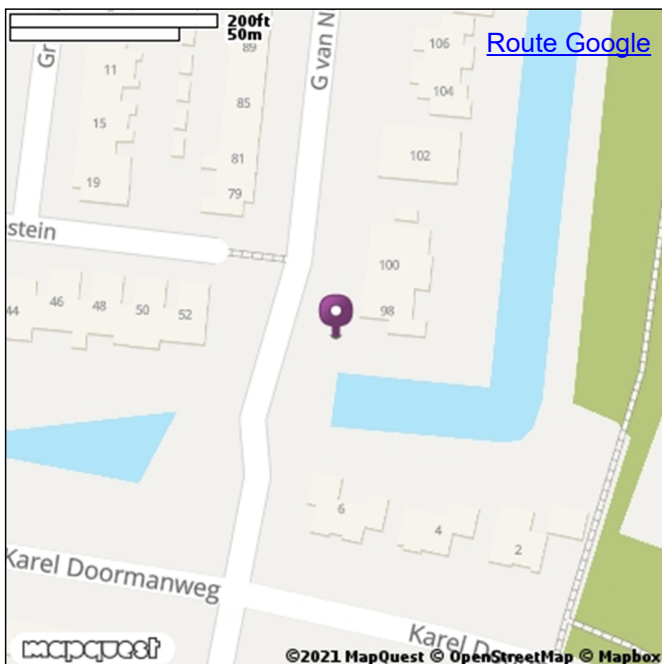
Kolkcode : 15481
Onderhoudsplichtige : Gemeente riolering
Wijk : Breukelen
Buurt : Breukelen Noord
Openbare ruimte : Gijsbrecht van Nijenrodestraat
Kolktype : Straatkolk
Reinigingscyclus : 2 x per jaar

Niet behandeld vanwege: A. Voertuig/obstakel op toegang

Overig: Gereinigd Mechanisch groot materieel

Overig: Overige opmerkingen

Opmerking: hoogwerker vaarkamp

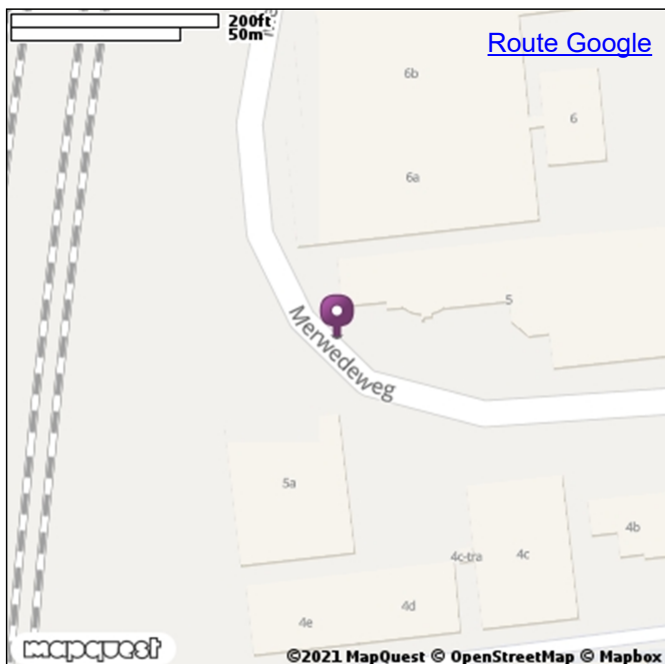
Kolkcode : 13228
Onderhoudsplichtige : Gemeente riolering
Wijk : Breukelen
Buurt : Corridor
Openbare ruimte :
Kolktype : Straatkolk
Reinigingscyclus : 2 x per jaar

Functioneren: Vervuilingsgraad=Geheel gevuld

Overig: Gereinigd Mechanisch groot materieel

Overig: Overige opmerkingen

Opmerking: zand van bouw

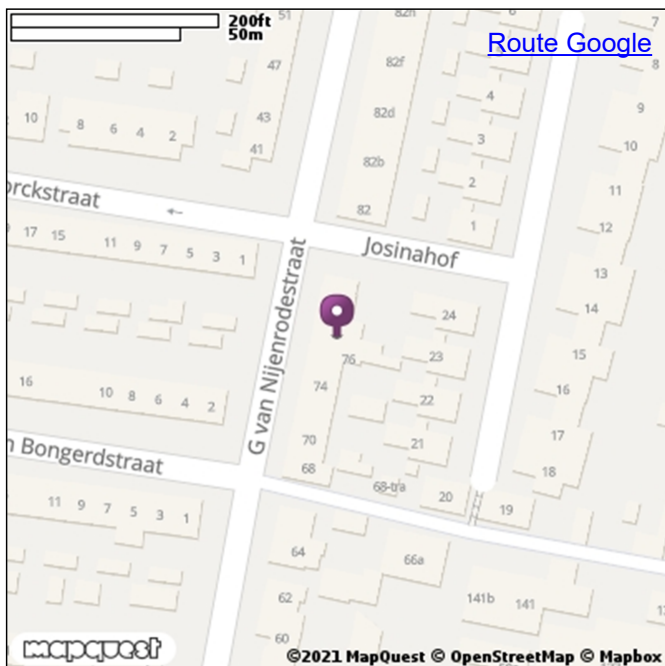
Kolkcode : 13446
Onderhoudsplichtige : Gemeente riolering
Wijk : Breukelen
Buurt : Breukelen Noord
Openbare ruimte : Gijsbrecht van Nijenrodestraat
Kolktype : Trottoirkolk
Reinigingscyclus : 2 x per jaar

Functioneren: Vervuilingsgraad=2/3 gevuld

Functioneren: Beton/Cement in kolk

Functioneren: Olie/Vet in kolk

Overig: Gereinigd Mechanisch groot materieel

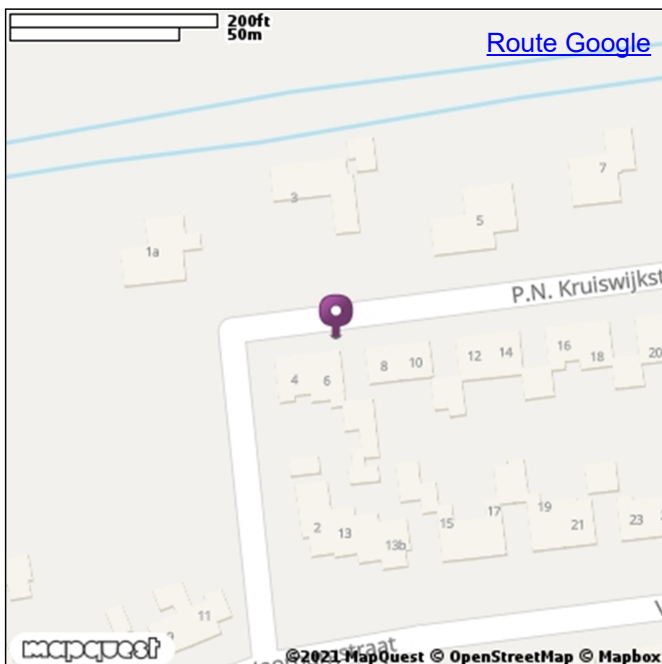
Kolkcode : **16141**
Onderhoudsplichtige : Gemeente riolering
Wijk : Loenersloot
Buurt : Loenersloot Dorp
Openbare ruimte : P.N. Kruiswijkstraat
Kolktype : Trottoirkolk
Reinigingscyclus : 2 x per jaar

Niet behandeld vanwege: F. Anders

Inventarisatie: Groen belemmert de toegang

Overig: Gereinigd Mechanisch groot materieel

Overig: Overige opmerkingen

Opmerking: tuinhek boven de kolk kan niet weg met slang

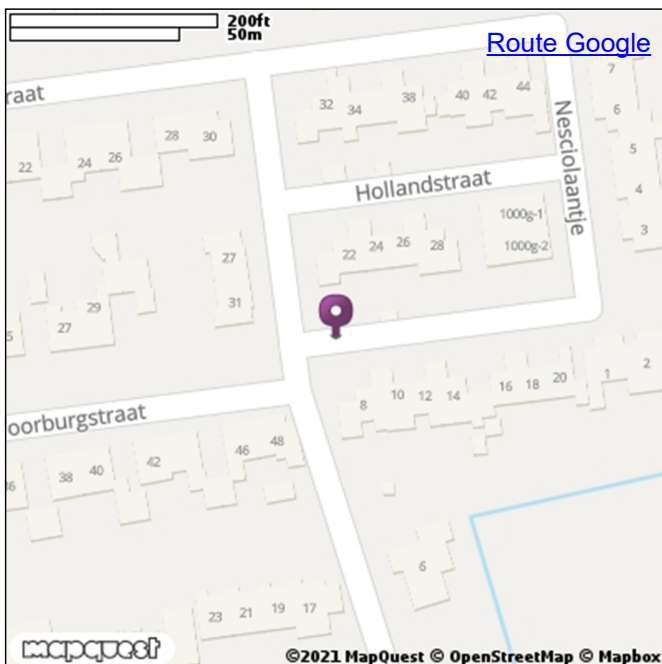
Kolkcode : 17617
Onderhoudsplichtige : Gemeente riolering
Wijk : Loenersloot
Buurt : Loenersloot Dorp
Openbare ruimte :
Kolktype : Trottoirkolk
Reinigingscyclus : 2 x per jaar

Constructie: Defecte deksel

Functioneren: Vervuilingsgraad=2/3 gevuld

Overig: Gereinigd Mechanisch groot materieel

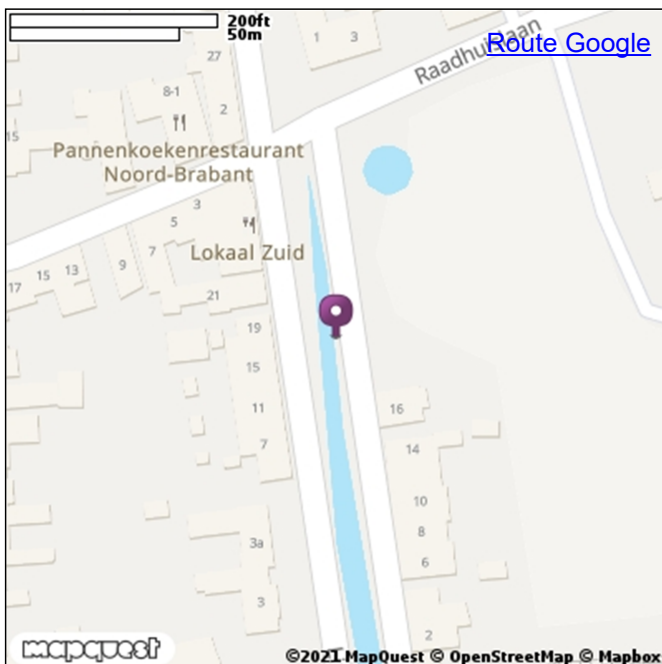
Kolkcode : 16617
Onderhoudsplichtige : Gemeente riolering
Wijk : Vreeland
Buurt : Vreeland Dorp
Openbare ruimte : Lindengracht
Kolktype : Straatkolk
Reinigingscyclus : 2 x per jaar

Functioneren: Vervuilingsgraad=2/3 gevuld

Functioneren: Beton/Cement in kolk

Overig: Gereinigd Mechanisch groot materieel

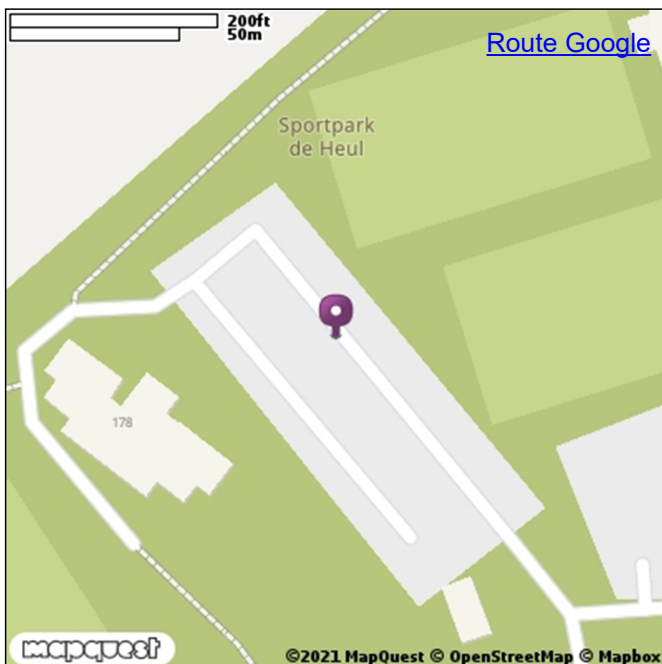
Kolkcode : 15948
Onderhoudsplichtige : Gemeente riolering
Wijk : Loenen aan de Vecht
Buurt : Polder Holland
Openbare ruimte : Rijksstraatweg (Loenen aan de Vecht)
Kolktype : Trottoirkolk
Reinigingscyclus : 2 x per jaar

Constructie: Het opzetstuk van de kolk is defect

Functioneren: Vervuilingsgraad=Geheel gevuld

Overig: Gereinigd Mechanisch groot materieel
